沐川县水天坪二级水电站 环境影响报告书

(公示本)

建设单位：沐川县天宇水电开发有限公司

编制单位：乐山市四维环保科技有限公司

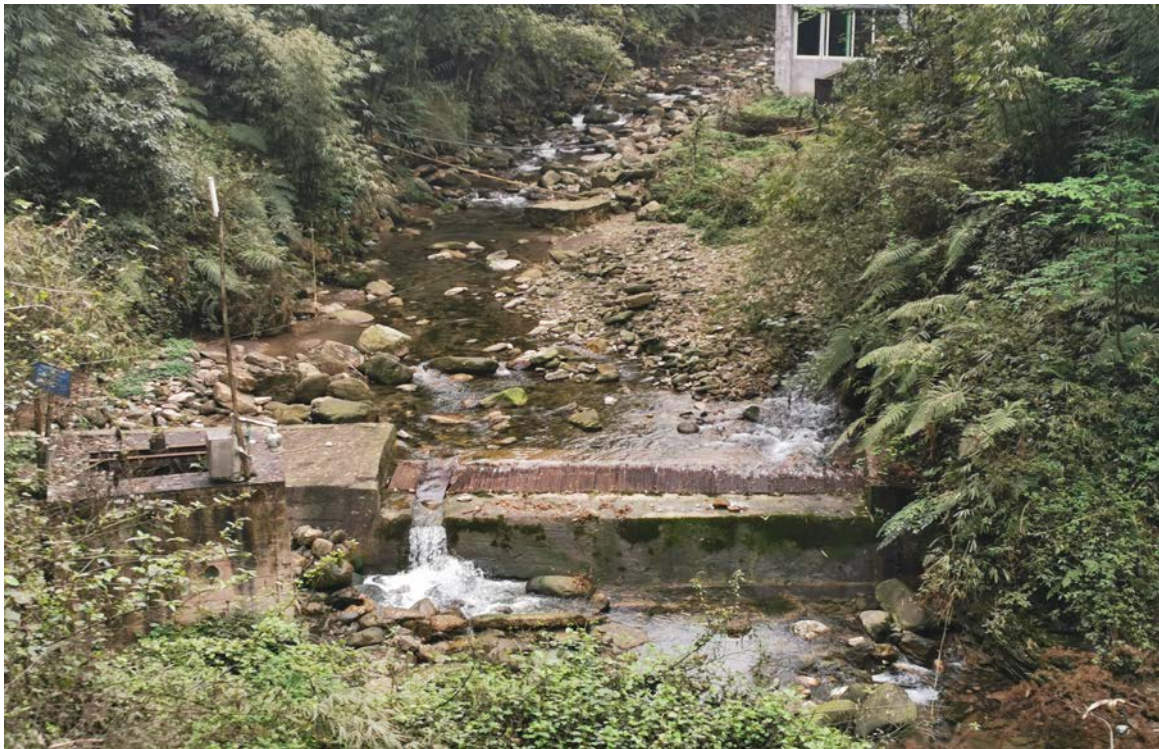
图2.5-1 取水坝

混凝土结构，坝轴线长 15.25m ，其中底格栏栅坝段长 8.0m ，坝顶高程 765.50m ，底格栏栅坝最大坝高 4.5m ，坝顶宽 2.5m ，溢流坝坝顶高程 766.00m ，溢流坝最大坝高 5.0m ，坝底宽 6.5m ，底格栏栅坝坝体上游面垂直，下游面为 $1:0.75$ 斜坡，表面采用C30HF砼衬护，厚 0.4m 。单廊道取水，廊道净宽 1.2m 。廊道侧墙及底板为钢筋砼结构，坝上游设粘土铺盖，厚 0.6m ，顺流向长 10.6m 。坝下游为水平护坦，长 4.0m ，顶部高程 762.50m ，采用C20砼结构，末端齿墙深 2.5m 。

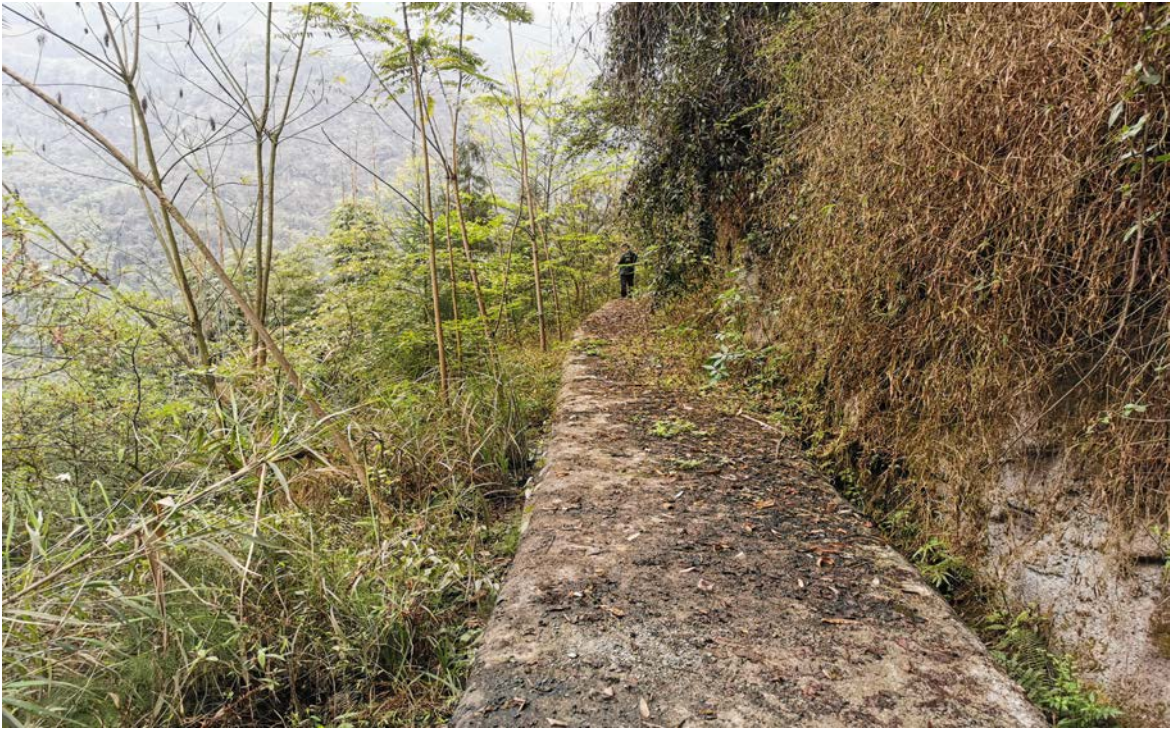
图2.5-2 引水暗渠

暗渠共分为1#暗渠、2#暗渠、3#暗渠、4#暗渠共4段，其中1#暗渠长29.0m，将承受汽车和装载机碾压，拟采用钢筋砼箱涵形式，底宽1.5m，侧墙高1.07m，设计水深0.70m，比降1/1500，顶板、底板及侧墙均为0.3m厚。2#、3#、4#暗渠长63.0m、454.0m和2767m，总长3313m，底坡1/1500，矩形断面，底宽1.5m，侧墙高1.0、1.17、1.52m，钢筋砼结构，衬砌厚度0.2m~0.3m。1#暗渠为箱涵结构，2#、3#暗渠为盖板结构。暗渠段置于残坡积块碎石土和基岩基础层上。

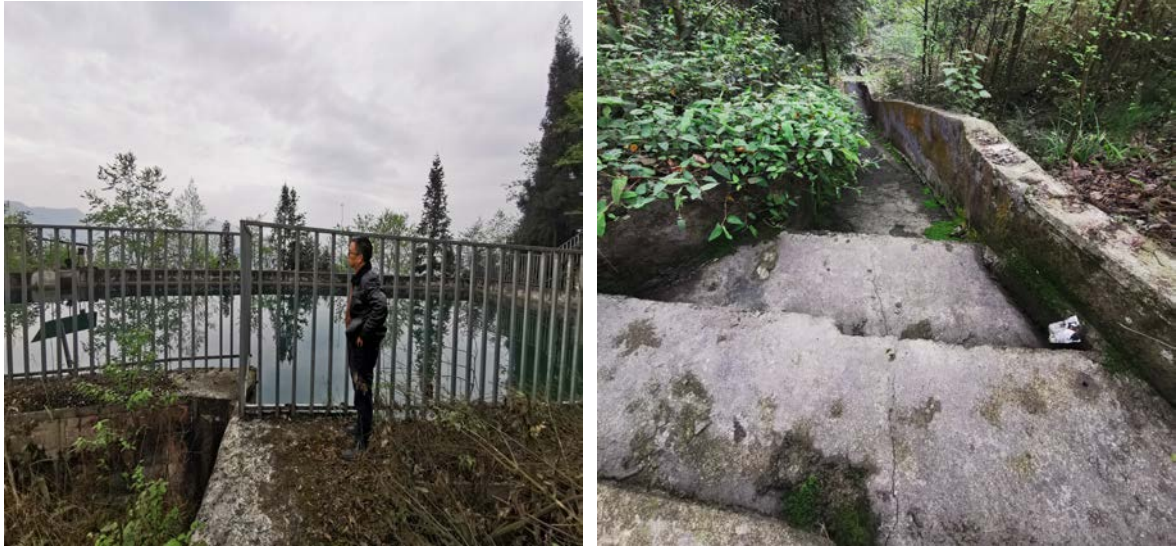
图2.5-3 压力前池（左）及溢流埝（右）

前池选建在张坪山763m高程缓坡基岩上，池底板高程755.40m，正常水位760.10m，前池通过进水室与压力管道衔接。

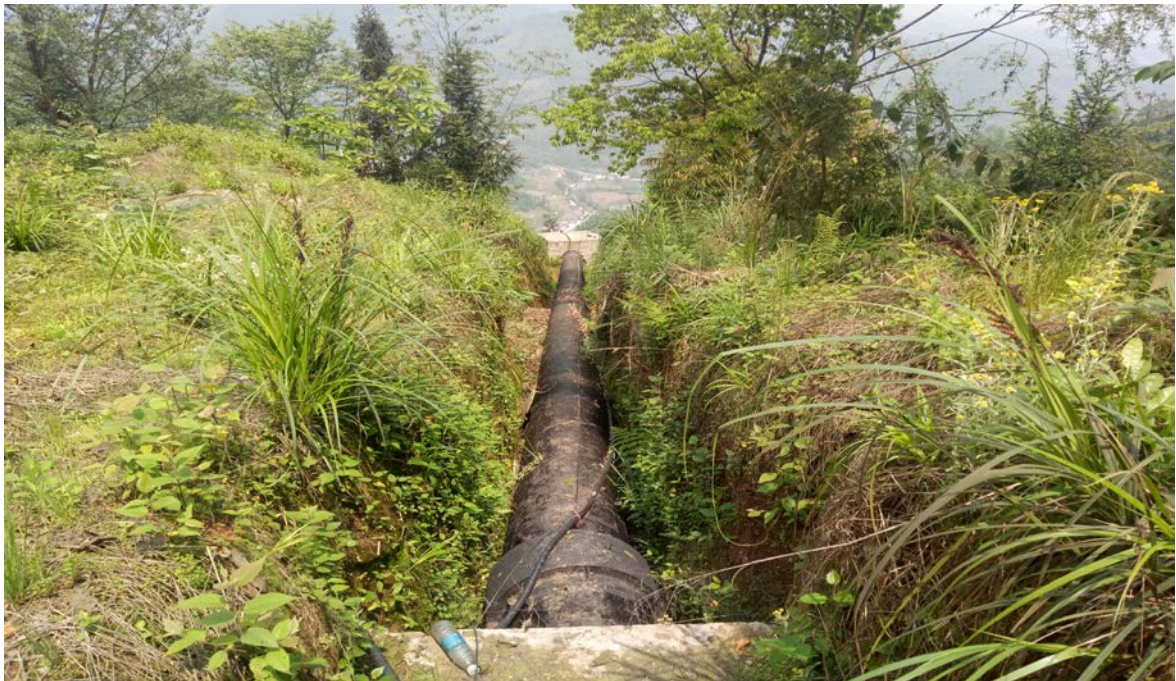
图2.5-4 压力钢管

压力管道长730.88m，以明钢管型式，顺西北坡布置，一管双供，将水引入厂房发电。

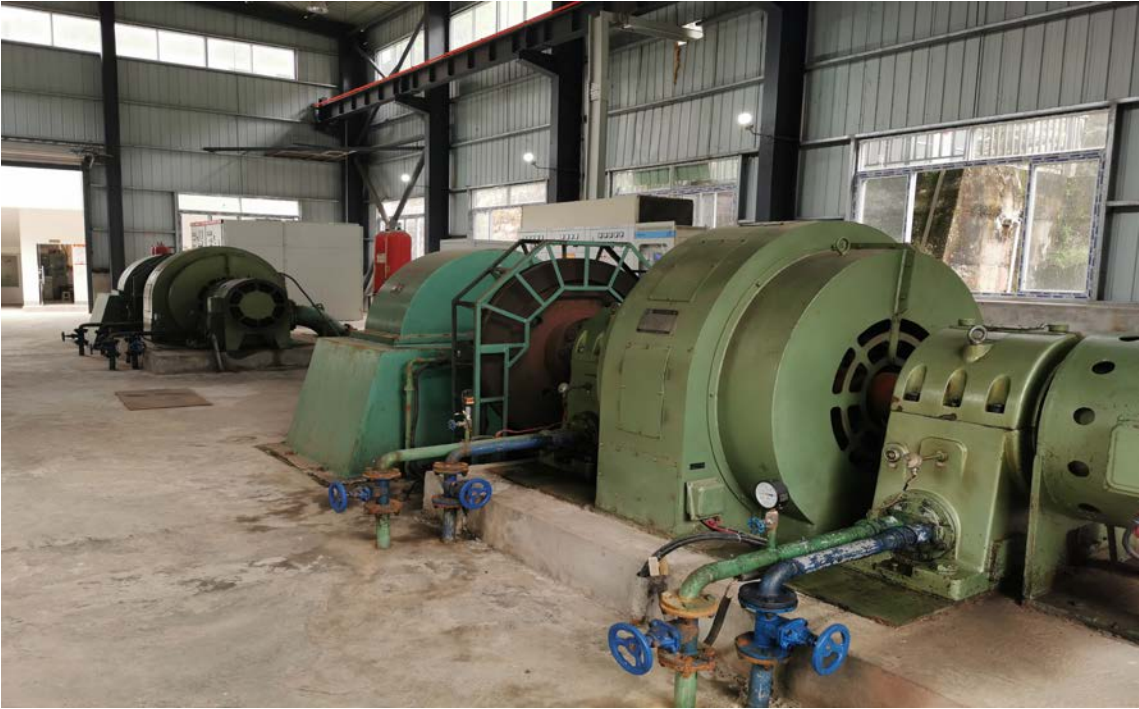
图2.5-5 水轮发电机组

主厂房面河布置，长 28.14m，宽 12.24m，建筑面积 172.22m²，总高 12.0m，安装 2 台 CJ_{A237}-W-90/1×9 冲击式水轮发电机组，装机容量 2000 (2×1000) kw，机组间距 9.0m，发电机层高程 463.00m。

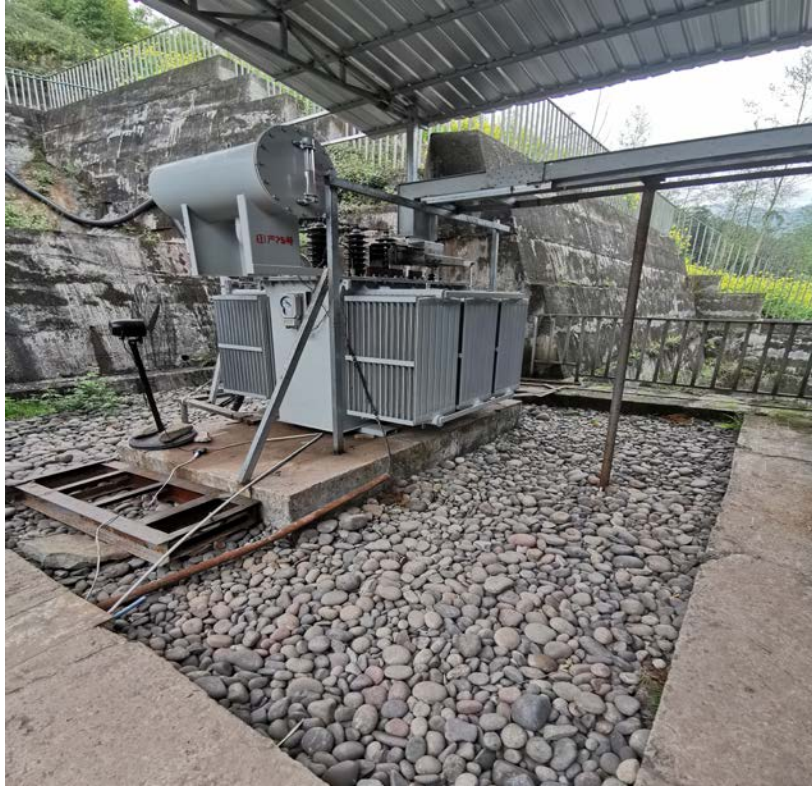
图2.5-6 升压站

升压站为户内式，布置在副厂房内，主变场位于副厂房下游侧，长 15m，宽 5.0m，地坪高程 463.00m，采用 4.0m 宽隔离带与副厂房分开。电站通过主变压器以 35KV 电压等级出线，南西向 1.5km 经送电线路(LGJ-50)直接并入利店涧溪沟变电站 35KV 开关站 10kv 母线上，最终将电能送至沐川县电网。

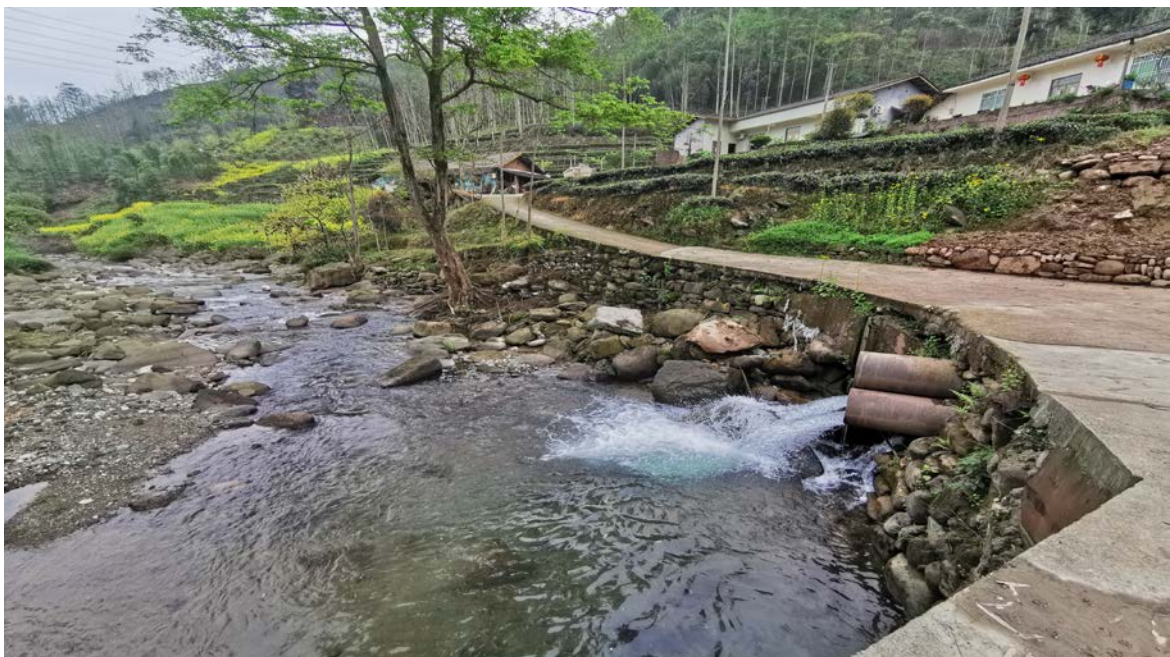
图2.5-7 尾水排放口

尾水渠为钢筋砼暗涵结构，首端与主厂房尾水室相连接，矩形断面，底宽0.87m，长1.0m，比降1/500，正常水深0.4m；出厂房外边墙后由圆弧连接至底宽1.2m的尾水渠，长54.5m，比降1/200，末端出口底板高程460.818m。末端出口处河道断面的校核洪水位比2#机组外河道断面的校核洪水位低2.3m，为460.909m，尾水渠置于砂卵砾石层上，尾水直接泄入漫水桥下游学堂坝沟内。

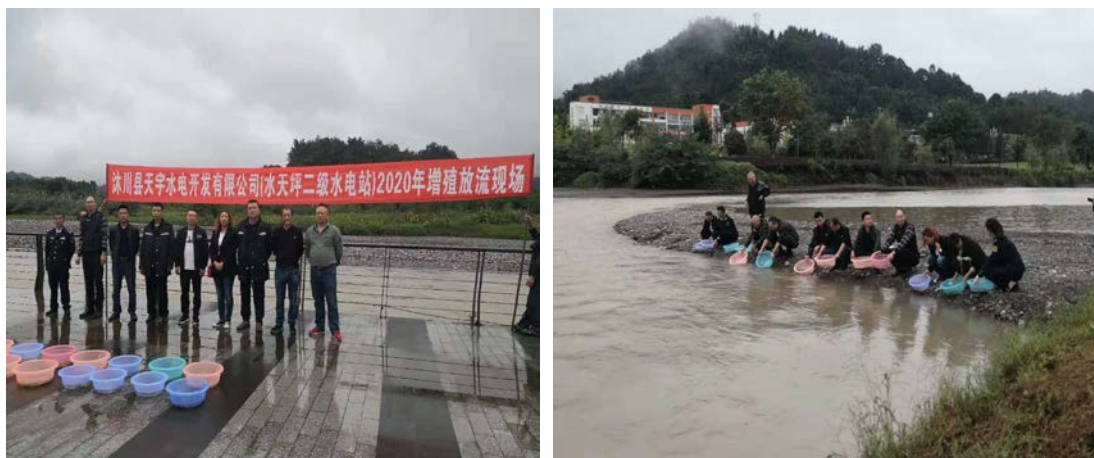
图 3.4-1 增殖放流现场照片

根据现场调查，学堂坝沟流域分布的长江上游特有鱼类1种，根据《马边河（沐川段）流域水电站环境影响回顾性评价报告》及《沐川县水天坪二级水电站对水生生物影响评价及补救措施专题报告》可知，学堂坝沟流域水电站不需要修建过鱼设施，采用一次性人工增殖放流的措施。电站业主已于2020年9月30日委托四川边河渔业科技有限公司进行了增殖放流，增殖放流种类为齐口裂腹鱼，数量为1.9万尾，确保河道内鱼类种类不受影响。

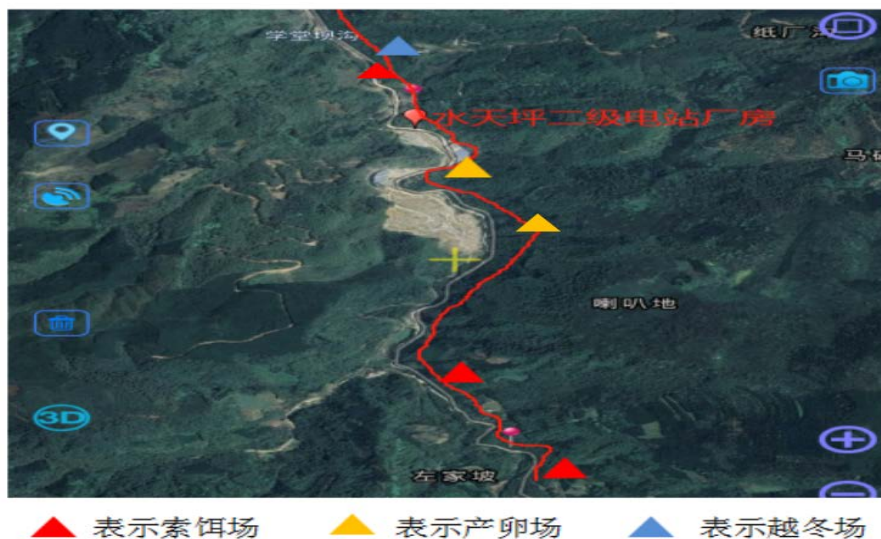
图4.4-2 水天坪二级水电站鱼类“三场”分布图

石滩、深潭与缓流浅滩串联。分布在该段多是定居性的鱼类，即使有迁移，在同一河段中也仅仅是在不同的小生境之间进行。鱼类主要“三场”分布见下图。

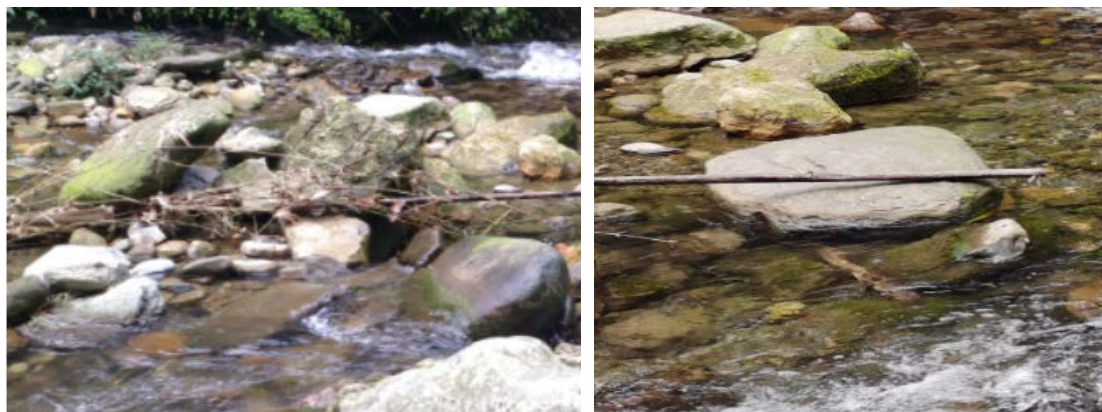
图4.4-3 索饵场生境图

不同种类的鱼类由于食性的不同，因而对索饵场的环境要求差异较大。工程影响水域内分布的鳅属的泥鳅等鱼类，以动物性食料为主食，其口能自由伸缩，在砾石下摄食，食物中几乎 90% 是水生昆虫和昆虫幼体，也吞食小型鱼类、小虾及极少量的着生藻类。此次调查在距离坝址下游 500m 处和距离坝址上游 300 处各有一处水流平缓、具有较多湾沱，适合鱼类索饵觅食，具体生境见图 4.4-3。

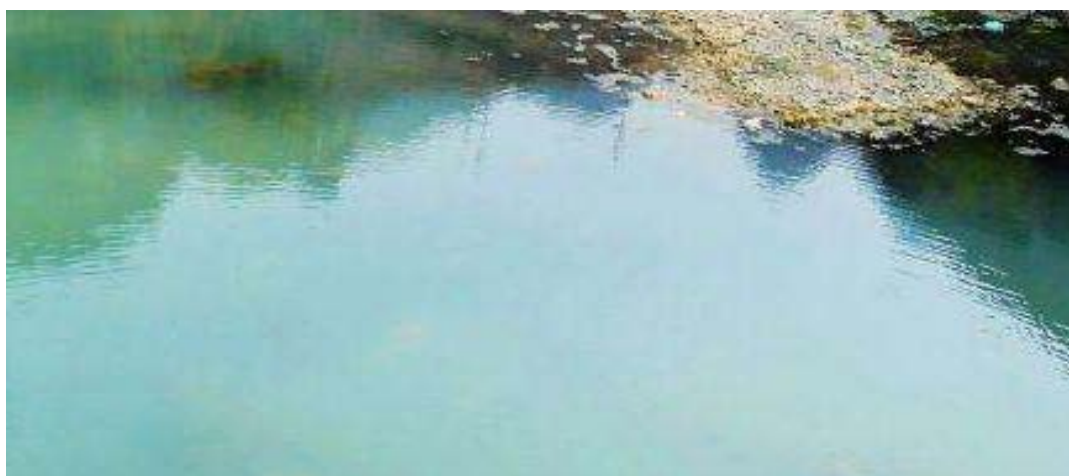
图4.4-5 越冬场生境图

每年秋冬季节，随季节性气温下降，水量减少，水位降低，鱼类活动减少。鱼类开始往水温相对较高的干流下游湾沱进行越冬迁移，寻找温度相对稳定且饵料较为丰富的深水潭。山地江河鱼类的越冬场，主要在河流急流险滩下水流冲刷形成的深潭，深潭的河床多为岩石、礁石和巨大的砾石，着生藻类、水生昆虫较为丰富。此外，河流中的槽、坑凼、回水或微流水或流水、水下岩洞、泉眼、地下河道及巨砾石、砾石间的洞缝隙，都有不同鱼类的越冬场，并常随当年汛期的砾石堆积、河道改变、泥沙的淤积不同而有所改变。此次调查在厂房下游适合鱼类越冬，具体生境见图4.4-5。

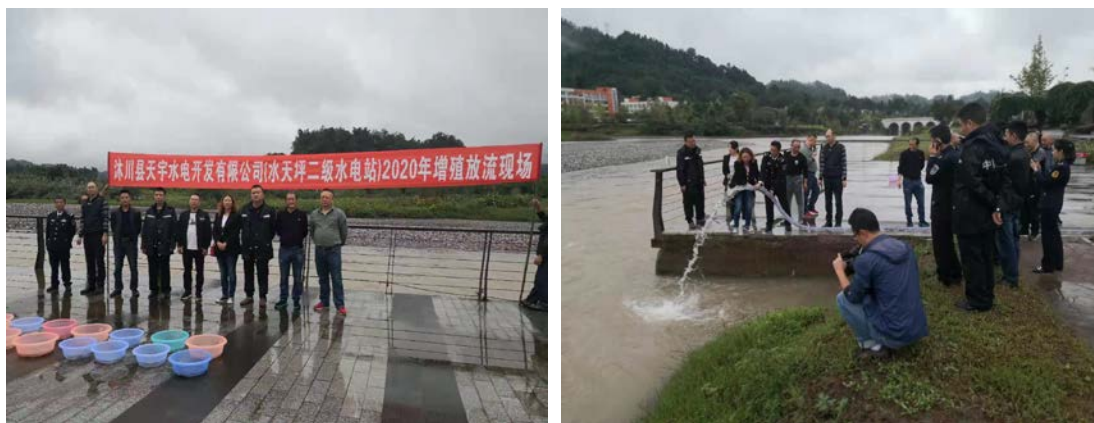
图6.2-1 增殖放流现场照片

电站的建设对鱼类的影响较大，主要有迫迁，即拦河取水和泄水淹没鱼类原有的产卵场地，改变产卵的水文条件；上游电站对河流的阻断对上游区鱼类的迁移带来一定影响，同时破坏了水域中野生鱼类的生存环境，尤其对鱼类产卵产生较大的影响；大坝切断了天然河道，使鱼类迁移受阻。根据现场调查，学堂坝沟流域分布的长江上游特有鱼类 1 种，根据《马边河（沐川段）流域水电站环境影响回顾性评价》及《沐川县水天坪二级水电站对水生生物影响评价及补救措施专题报告》可知，学堂坝沟流域水电站不需要修建过鱼设施，采用一次性人工增殖放流的措施。电站业主已于 2020 年 9 月 30 日委托四川边河渔业科技有限公司进行了增殖放流，增殖放流种类为齐口裂腹鱼，数量为 1.9 万尾，确保河道内鱼类种类不受影响。

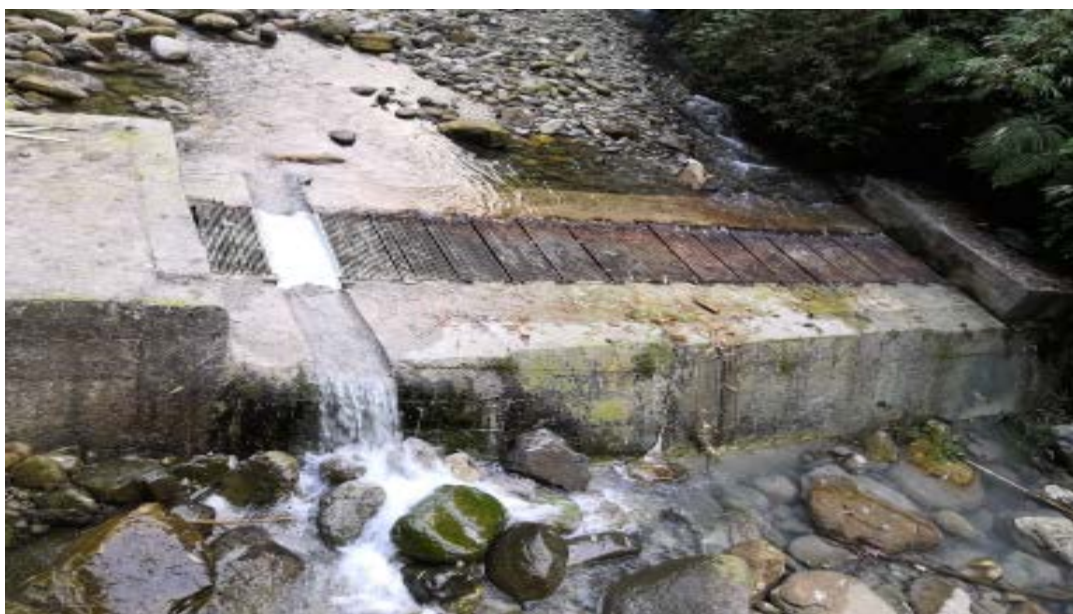
图6.2-2 生态流量下泄

为了降低减水河段的环境影响，本项目采用了生态基流控制，根据《沐川县长江经济带小水电清理整改水天坪二级水电站（整改类）电站“一站一策”整改方案》可知，水天坪二级水电站通过在底格栏栅坝顶开槽，开槽宽度0.5m，进口底高程765.35m（底格栏栅顶高程以下0.15m），溢流槽采用8mm厚钢板上下侧锚固在底格栏栅坝进水廊道上下游的砼上，钢板两侧卷起高度0.15m并焊上角钢，形成U型槽，下泄生态流量 $0.047\text{m}^3/\text{s}$ ，以保证减水河段基本生态用水。

5、增殖放流：增殖放流齐口裂腹鱼，数量为1.9万尾，放流周期为1年，一次性放流，放流地点为学堂坝沟与马边河汇口处干流段；			
		6、生态用水下泄监控措施：在下泄生态流量口安装电磁流量计和摄像采集前端。实现联网在线监测。

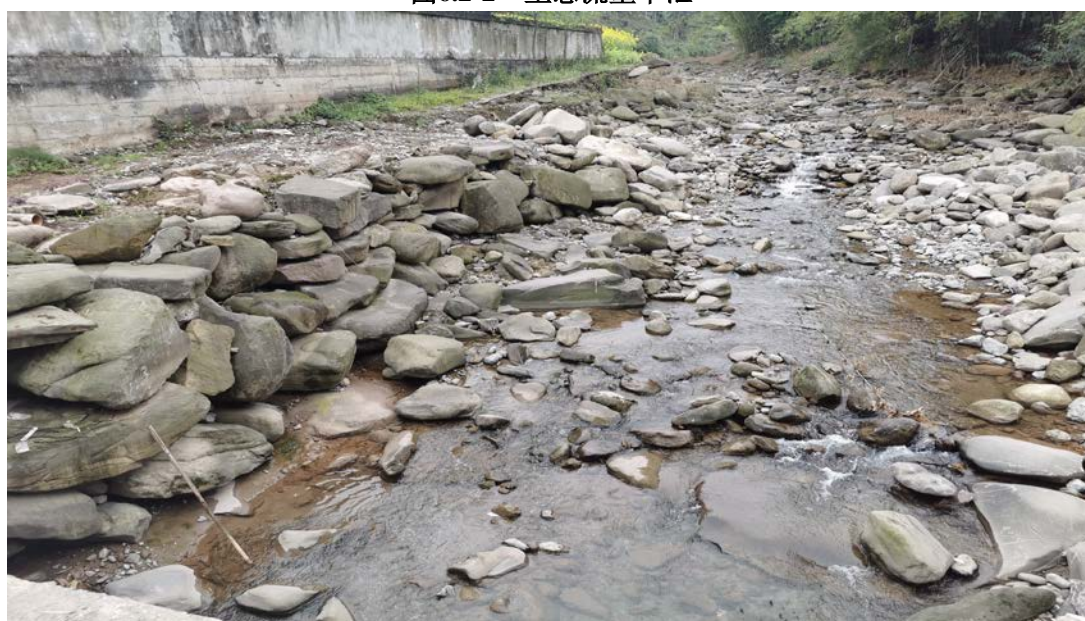
图6.2-3 减水河段现状

本项目下泄的最小生态流量能够保证下游鱼类的基本生境，可减小河段减水
