四川大渡河电力股份有限公司

新林水电站

环境影响报告书

二〇二一年五月

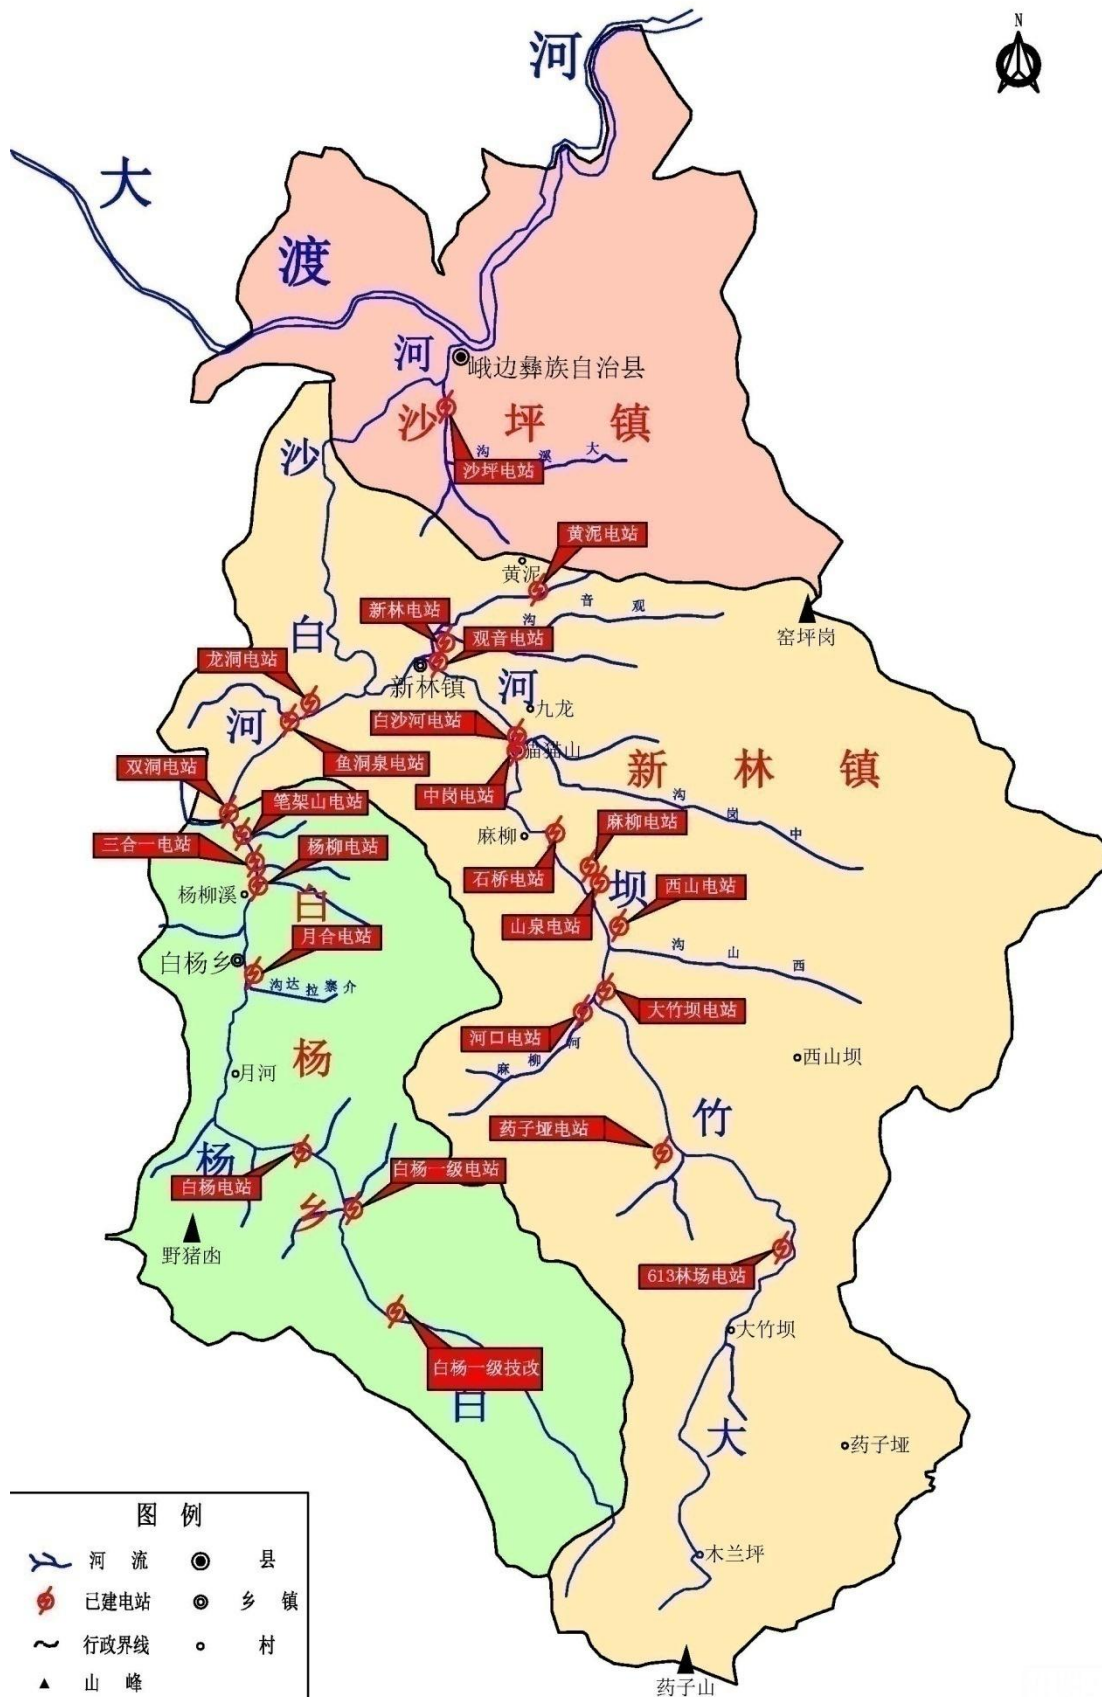
图3.1-1 白沙河流域电站平面布置图

根据《峨边彝族自治县白沙河流域环境影响回顾性评价报告书》，白沙河流域共建设有25座水电站，其中退出电站1座（为大香电站）。本项目新林电站属于白沙河流域中的电站，属于该流域整改类电站。白沙河流域电站情况见下表：

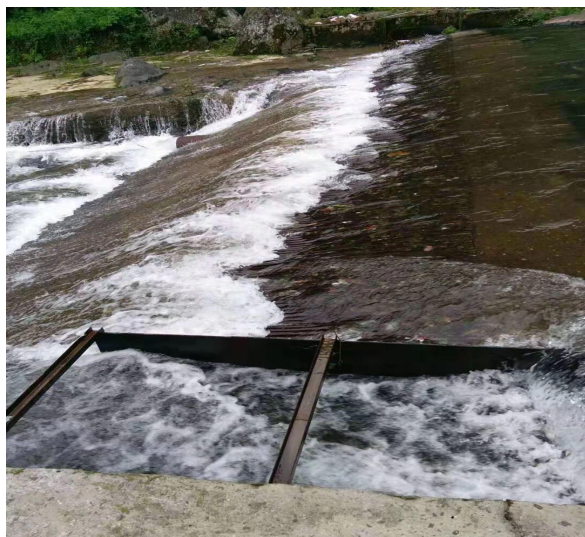
拦水坝现状

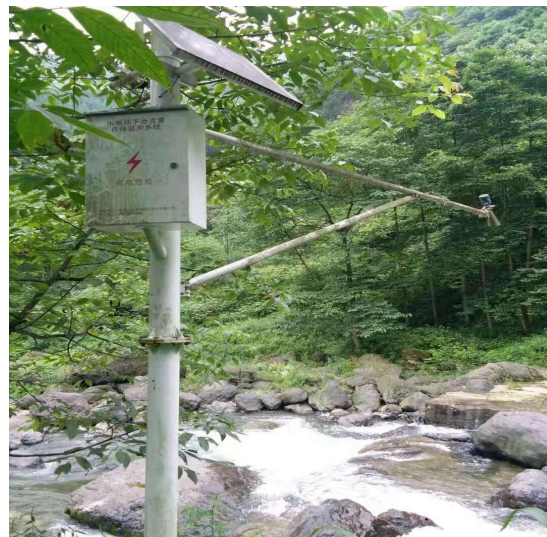
在线监控现状

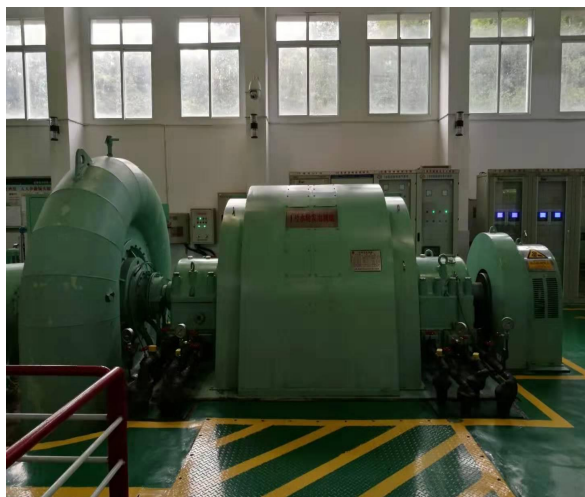
发电机组现状

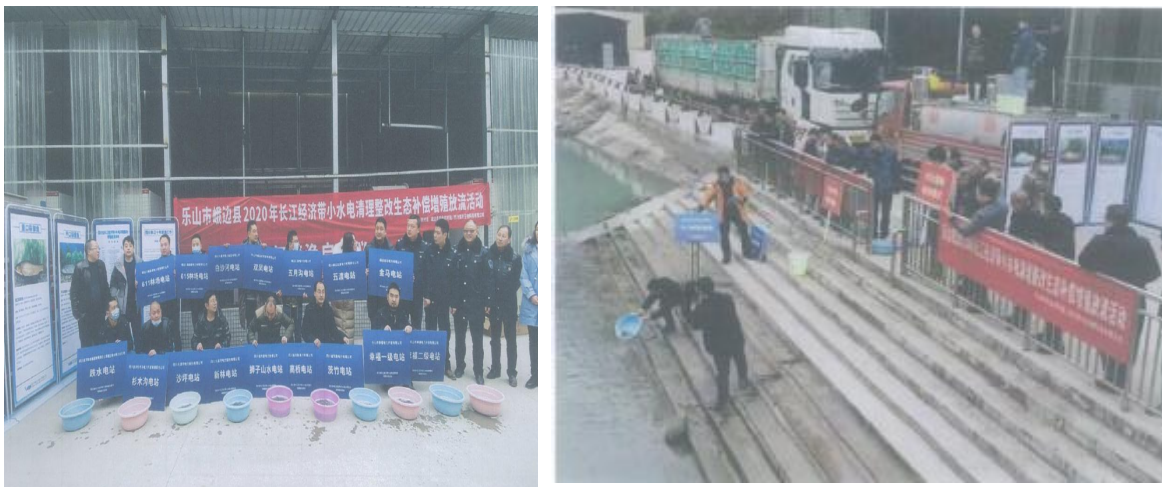
根据现场调查，白沙河流域分布的鱼类 11 种，根据流域环境影响回顾性评价报告及《峨边彝族自治县新林水电站对水生生物影响评价及补救措施专题报告》，白沙河流域水电站不修过鱼设施，采用一次性人工增殖放流的措施。新林水电站于 2020 年 12 月开展了增殖放流活动，放流鱼类为齐口裂腹鱼、重口裂腹鱼，规格均为 6~10cm，数量分别为 2.6 万尾、0.5 万尾，确保河道内鱼类种类不受影响。

2020 年新林水电站增殖放流图片

电站业主已于2020年12月27日委托四川律贝生物科技有限公司进行了增殖放流，增殖放流种类为齐口裂腹鱼、重口裂腹鱼、中华倒刺鲃。
