# 建设项目环境影响报告表

项目名称: 峨边彝族自治县613林场水电站

建设单位(盖章): 四川省川南林业局

编制日期: 二〇二一年五月

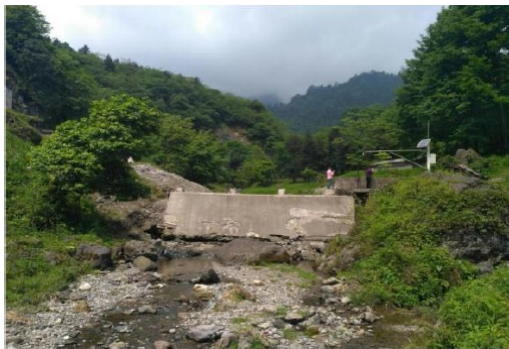
图2-1 取水坝址  
2、引水系统

拦水坝位于 613 林场下游 1km 海拔 1848.7m 大竹坝河上，首部枢纽主要由底栏栅坝、暗渠和沉砂池三部分组成。

采用底栏栅坝取水，坝基为基岩，坝顶轴线总长 15.5m，底栏栅坝坝高 3.4m，坝后为砼护坦消力池消能长 15m。坝顶轴线总长 15.5m，底栏栅坝段长 8m，左岸溢流坝段长 2m，右岸溢流坝段 2m，进水闸段坝长 3m。底栏栅坝断面采用实用堰型，上游迎水面为铅直面，坝顶宽 2m，坝底宽 5.8m。

底栏栅坝采用单廊道取水，廊道宽 1.0m，采用梯形栅条，栅条上宽 14mm，栅条下宽 5mm，栅隙宽 10mm。坝前正常取水位为 1848.70m。廊道底部坡降较大，呈不规则形，其高程从右至左为 1848.16m 至 1847.60m。坝顶为开敞行洪。

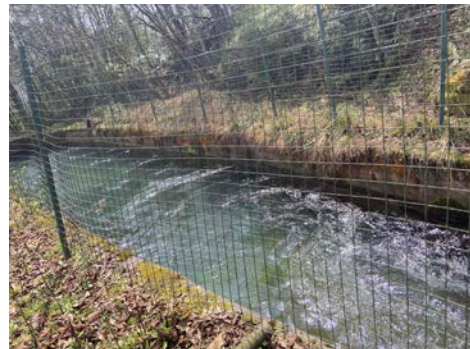
沉砂池

沉砂池采用连续冲洗单室沉砂池。池身总长为 12m，其中：渐变段 5m，池箱长 7m，池宽 3.0m，水深 2.5m，池内平均流速为 0.23m/s，沉砂粒径大于 0.25mm，沉砂池正常水位 1847.50m，最高水位 1847.90m，池顶高程 1848.20m，沉砂池采用全断面 C15 砼（埋石）挡水墙结构。设置 2 条伸缩沉降缝，采用橡胶止水带止水。池箱底部设聚冲廊道，廊道顶部设钢筋砼栅格盖板，末端设有一孔冲砂闸，冲砂闸为矩形重力式结构，孔口尺寸为 0.5m×0.5m（宽×高），闸室宽 3.4m，顺水流向长 2.5m。池箱中间外侧设溢流堰，多余流量泄入大竹坝河，溢流堰宽为 4.5m，设计溢流水深 0.3m，堰顶高程为 1848.20m，溢流量 1.2m<sup>3</sup>/s。沉砂池末端设节制闸，采用潜没式平面钢闸门一扇，闸孔尺寸 1.0×1.2m，闸底板高程 1846.30m，闸门正常水位高程 1847.50m，启闭机平台高程 1848.20m，闸门以 10t 手动螺杆式启闭机控制。

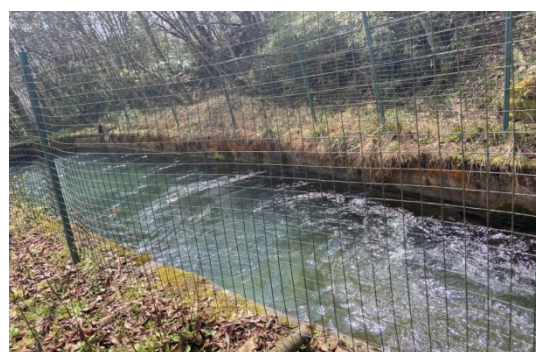
压力前池

压力前池布置于渠道末段。前池长约 28.4m(其中渐交段长 8m，池箱段长 15.4m，闸室段长 5m)，宽 4m。前池正常水位 1844.50m，最高水位 1844.77m，

最低水位 1843.10m，墙顶高程 1845.00m，池底高程 1841.25m。总容积 500m<sup>3</sup>，有效容积 340m<sup>3</sup>，进水口钢管中心高程为 1842.00m。前池采用砼结构。前池池箱后为进水室段，闸室宽 1m，进水室底板高程为 1841.75m，进水室设一道拦污栅，一扇工作闸门，拦污栅结构尺寸为 1m×3.5m (b×h)，工作闸门孔口尺寸为 1m×1m (b×h)。

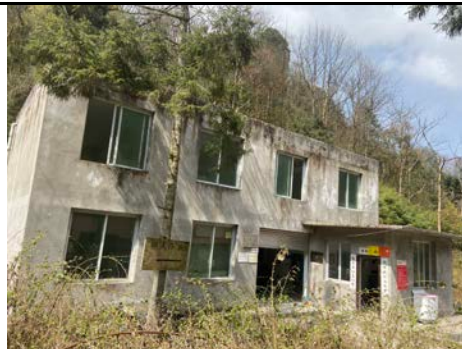
发电厂房

厂房纵轴线垂直于压力钢管主管轴线，与河流流向平行，厂房内安装 2 台卧式水轮发电机布置要大水轮机左侧，进水阀设在厂房内。

厂房平面尺寸 12.9×7.2×6.8m，主机间长 6.6m，安装间长 3m，厂房地面高程 1799.80m，厂房地基为弱风化基岩。厂房基础采用柱下独立基础。
